# 中國文化大學 114 年度高教深耕 B1-4 計畫

## 「泉源小亭」活動紀錄

| 主題 | 「 <u>泉源小亭</u> 」計畫：場域與路徑交織之陽明山文化地景建構 | |

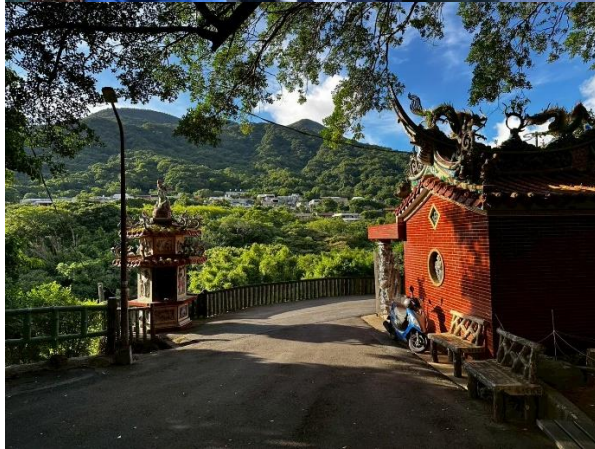
基地選址，小亭點位選取，最後定點於頂湖福德宮，也是古登山道出入口

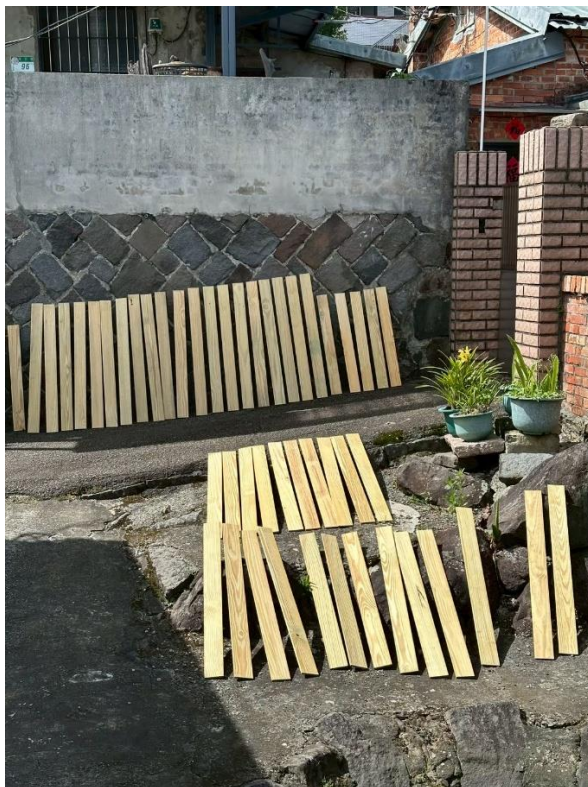
牆面地面木材刷漆，裁切，備料，及搬運

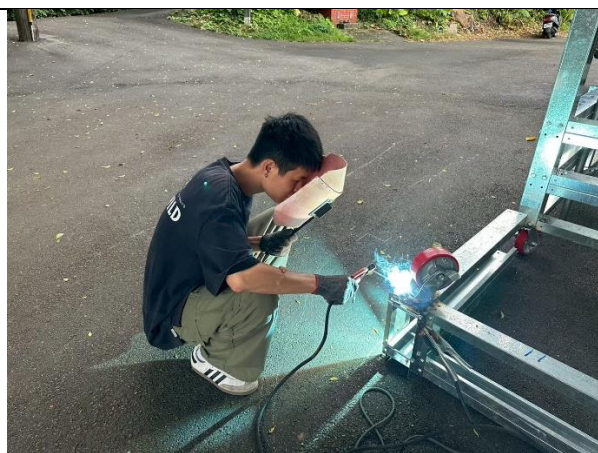
鐵件，鋼構件到位，開始裁切，打孔，施工，組裝

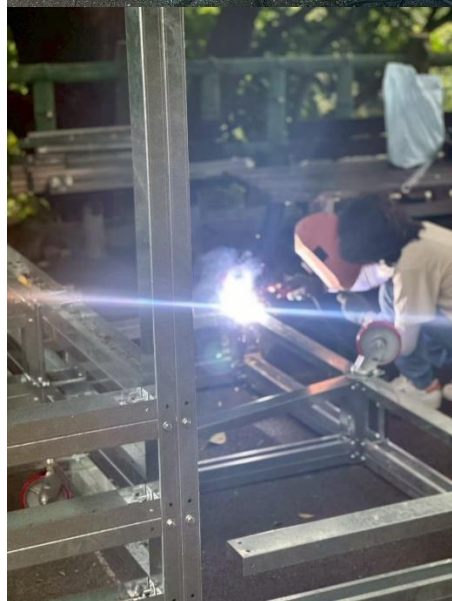
整座結構以鋼索固定後，又以點焊工法，使其結構更加牢固

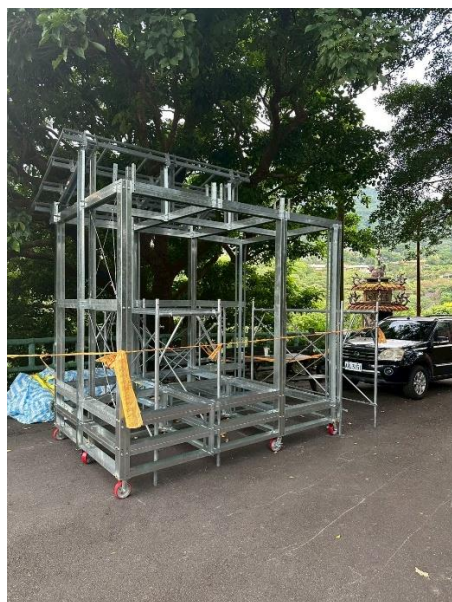
由底座，梁柱，屋頂結構，環環層疊，最後剛性結構組裝完成

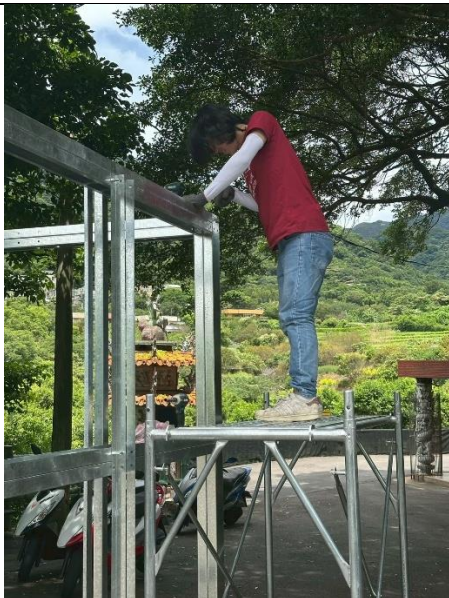
開始確定屋頂架設點位

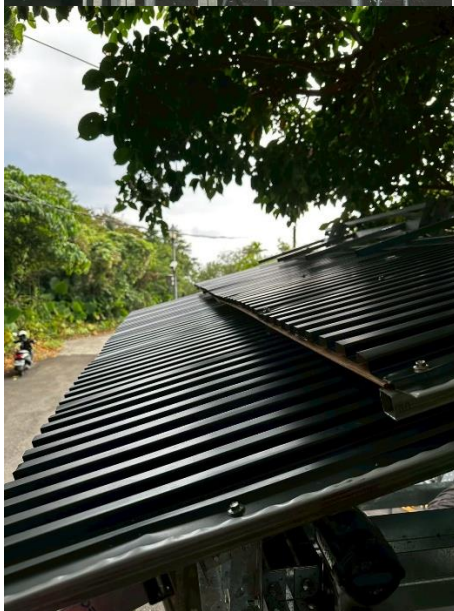
漆孔板，樣式位置設定  
鎖孔固定後施作防水工  
法，並以角鐵收邊

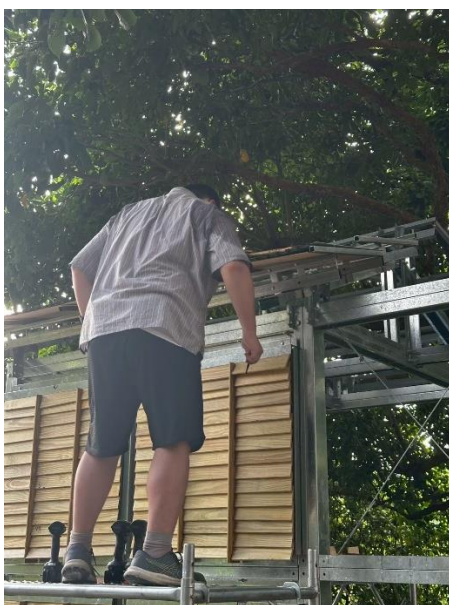
牆面架設固定，確定可  
拆卸替換結構

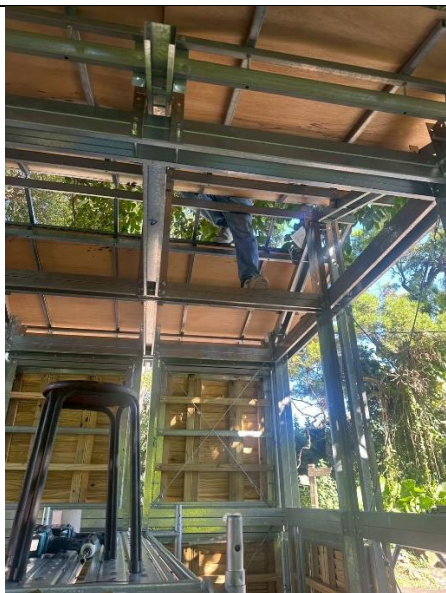
屋頂內購細節鋪設，美

化及防水宮法置入

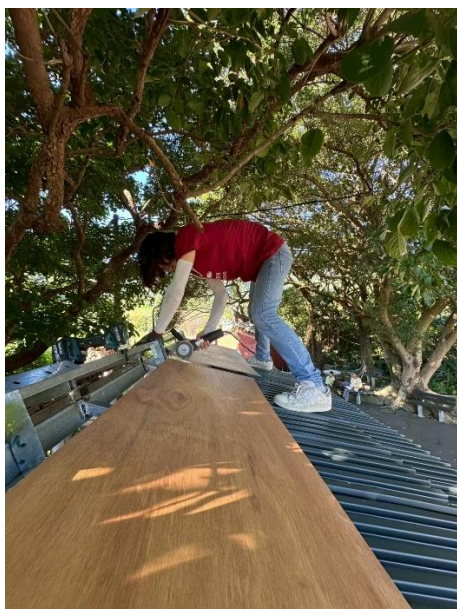
屋面層層鋪設封頂宮法  
收邊

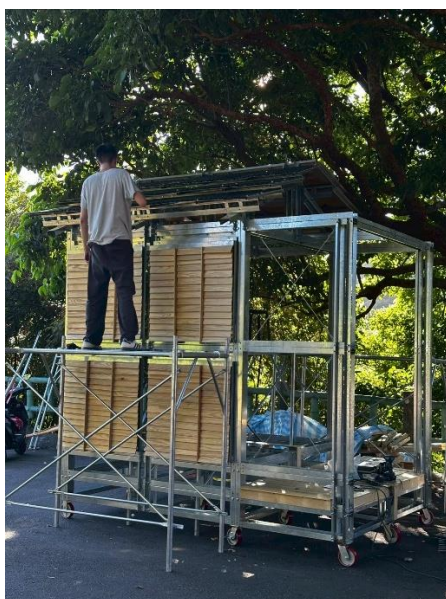
外關係節美化及收尾

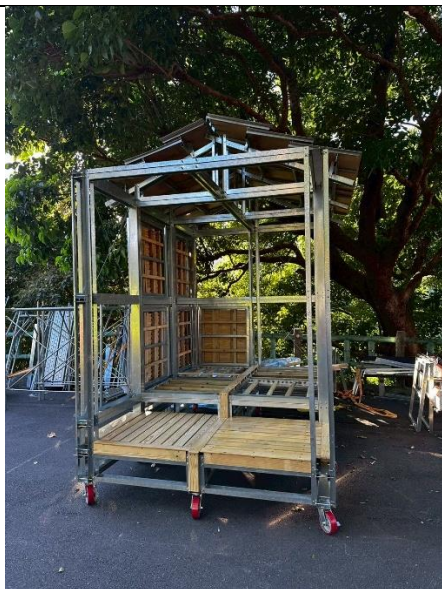
地板結構工程收尾，及  
封邊美化，尾故內部活  
動空間

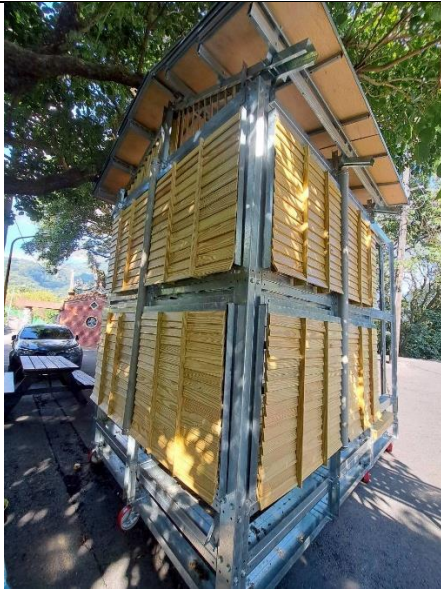
完工牆面細節照

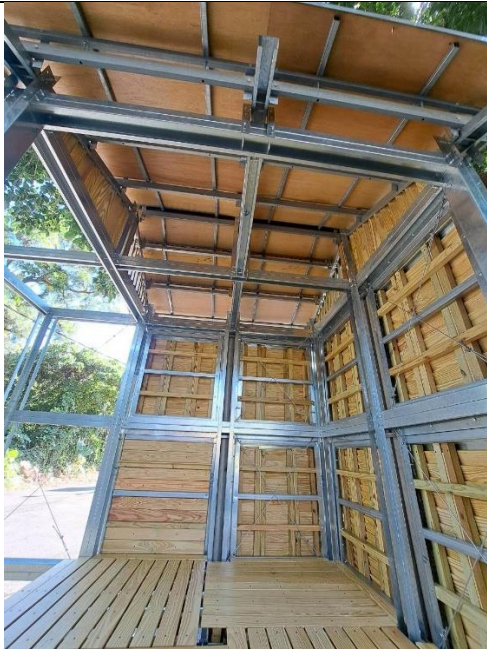
完工結構細節照
